MAHLE

FALLAS PREMATURAS

Manual de Fallas Prematuras en Pistones, Aros, Camisas,
Cojinetes, Bujes, Válvulas, Botadores y Turbocompresores

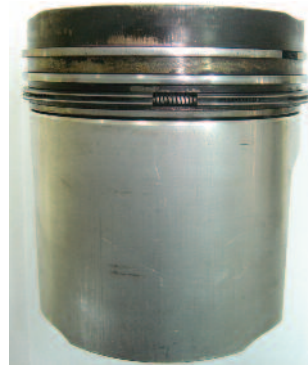
Pistón con características normales de funcionamiento

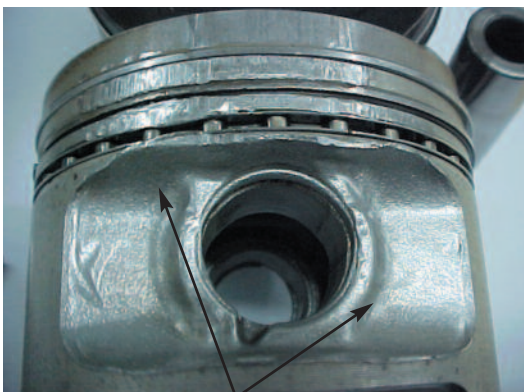
■ Rompimiento de la ranura del seguro de retención del perno. Generalmente, esto sucede porque un componente de fuerza empuja el perno contra uno de los seguros de retención hasta su expulsión y/o su fractura. Eventualmente, pedazos del seguro fracturado pasan por el hueco del perno dañando la otra extremidad.

Fig. 1.1.1 Daños provocados por la traba

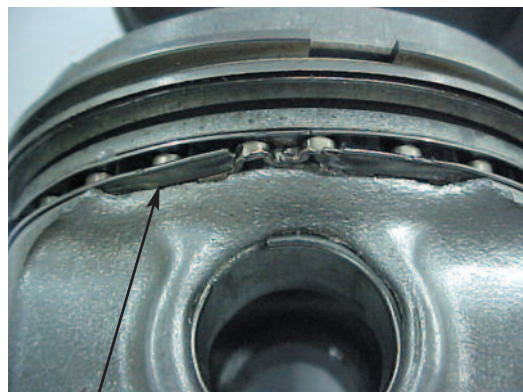
Fig. 1.1.2 Daños provocados por la traba

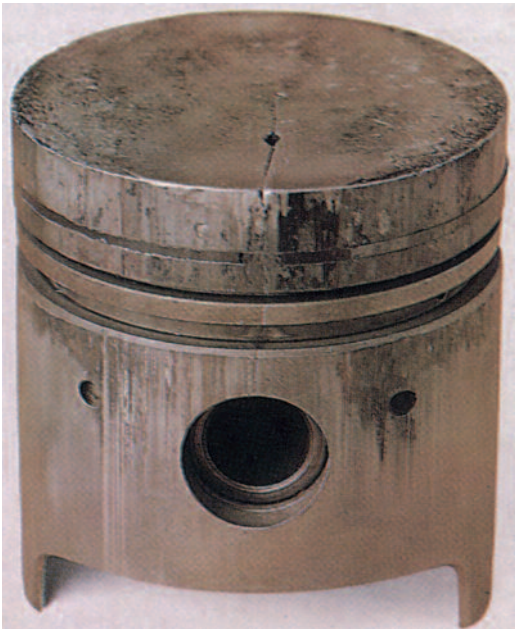
Fig. 2.4

- Grieta en la cabeza del pistón;
- Grieta en la parte superior de los cubos.

- Las grietas que se originan en la cabeza de los pistones son consecuencias de tensiones térmicas extremas. En el caso de que las grietas evolucionen en la dirección perpendicular al eje del perno, se verifica que, en adición a los efectos térmicos, existen tensiones mecánicas induciendo tensiones de tracción o de compresión en la superficie de la cabeza;
- Las grietas que se originan en la parte superior de los cubos y evolucionan hacia arriba, con tendencia de abrir el pistón al medio, son resultantes de la interacción entre el cubo y el perno. Ocurren tensiones elevadas, arriba del valor recomendable, causadas por la compresión, la deformación del perno y por el efecto de cuña que ejerce en la superficie del hueco.

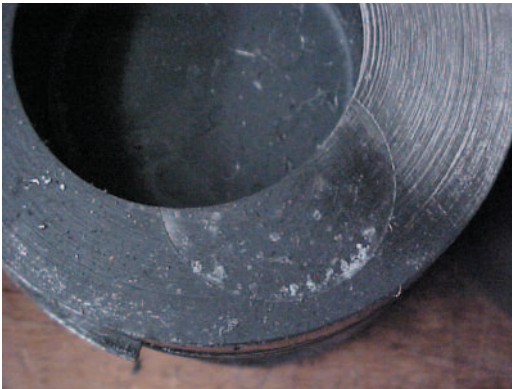
Fig. 2.8.1 Marca de válvula en la cabeza labrada del pistón

- Verificar el sincronismo del árbol de levas;
- Verificar la medida de la holgura;
- Verificar las posiciones sobre avanzadas de los pistones en los cilindros en relación a la cara superior del bloque;
- Verificar la altura de la cabeza del pistón en relación a la cara del bloque;
- En la rectificación de los cuellos, mantener el curso dentro de los valores especificados por el fabricante del motor/vehículo;
- Verificar la longitud de las bielas;
- Corregir la profundidad de los asientos de válvulas;
- No exceder la rotación máxima especificada por el fabricante del motor/vehículo;
- Regular el punto de inyección;
- Ajustar la bomba de acuerdo a las instrucciones del fabricante del motor/vehículo.

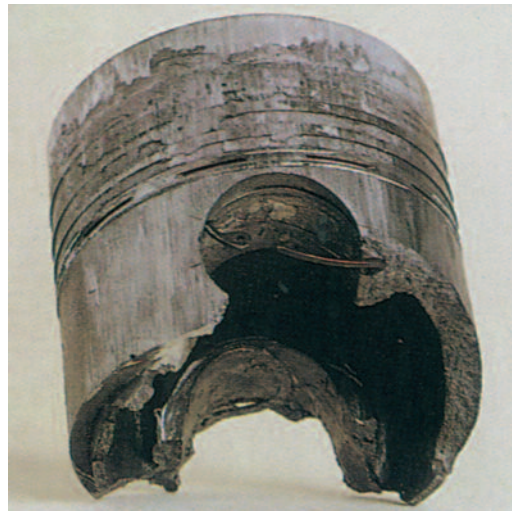
Fig. 2.9

- Grietas profundas en la región de los agujeros del perno o en la parte inferior de la falda, pudiendo llegar a la fractura de la misma.

Normalmente ese tipo de falla ocurre debido a problemas de funcionamiento con gripaje y trabado de la cabeza del pistón provocados por:

- Holgura de montaje del pistón/cilindro inadecuada;
- Sobre sollicitación del motor aún en fase de ablandamiento;
- Deficiencia de refrigeración;
- Deficiencia de lubricación;
- Combustión anormal.

En el momento en que el pistón con gripaje es arrastrado por los demás, la falda es arrancada a partir de la sección media del agujero para el perno.

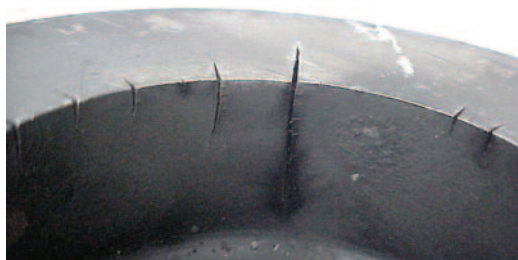
Fig. 2.10.1

- Grietas originadas de forma radial en el borde de la cámara de combustión de

- Regular el punto de inyección;
- Ajustar la bomba inyectora de acuerdo con las instrucciones del fabricante del motor/vehículo.

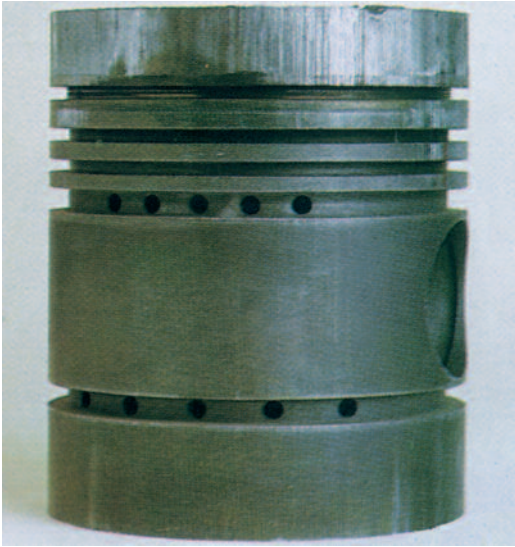
Fig. 2.12

La deformación de la parte superior de la camisa tiene como consecuencia el daño de la zona de fuego del pistón. Las causas de ese tipo de desgaste del pistón pueden ser:

- Deformación de la camisa por apriete irregular;
- Junta de tapa de cilindro impropia.

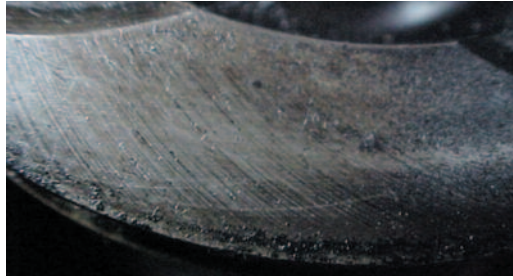
- Grietas originadas a lo largo del borde de la cámara de combustión;
- Cabeza del pistón presenta marcas groseras de la herramienta y ausencia de las marcas de identificación de la pieza.

- El labrado/rebaje de la cabeza del pistón disminuye la distancia entre la primera ranura y el plano superior del pistón (disminución de la altura de la zona de fuego). Esta aproximación, asociada a la retirada del radio de concordancia existente entre el borde de la cámara de combustión, hace que aumenten las tensiones en la cabeza del pistón, implicando un aumento de la concentración de las tensiones en la región del borde de la cámara de combustión y, consecuentemente, quedando más susceptible a la formación de grietas en esta región (vea fig. 2.13.6).

Fig. 2.13 Cabeza labrada

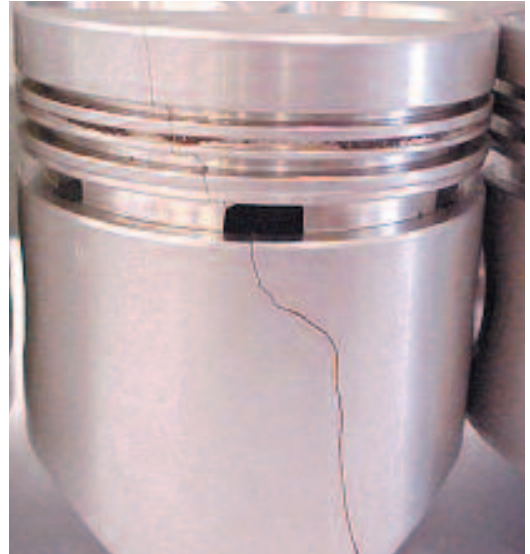
- La pieza presenta marcación irregular en el perno provocada por exceso de temperatura. El pistón también puede presentar: grieta/fractura en la región del cubo, consumo de aceite lubricante, alineamiento de las entrepuntas de los aros y ruido.

Fig. 2.14.3 Pieza agrietada durante el embielado

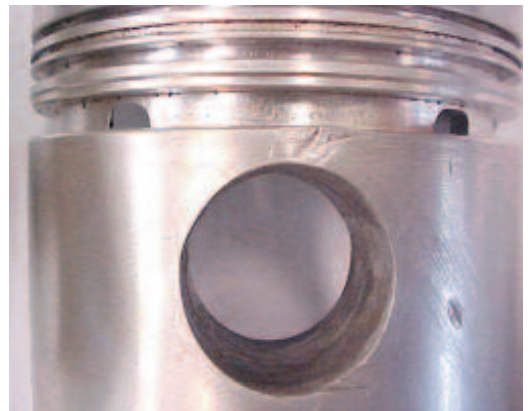
Fig. 2.14.4 Marca irregular próxima al cubo

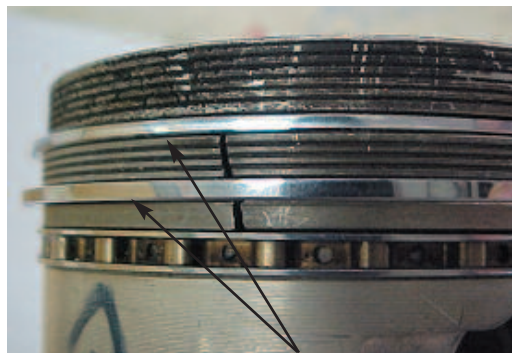
Fig. 2.15.2 Pared entre ranuras fracturada en pistón aplicado en motor línea Liviana

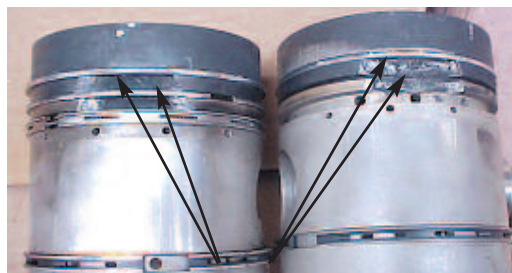
Fig. 2.15.3 Paredes entre ranuras fracturadas en pistones aplicados en motores Diesel

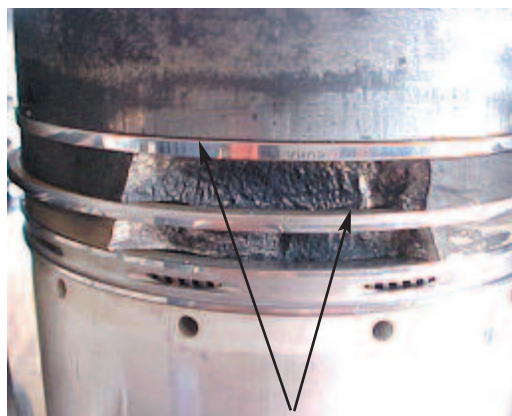
Fig. 2.15.4 Paredes entre ranuras fracturadas en pistón aplicado en motores Diesel

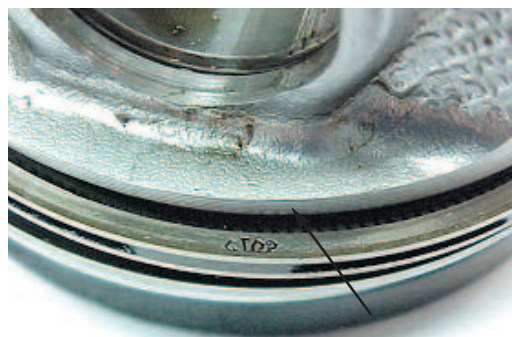
lubricante para que sea quemado con la mezcla aire/combustible dentro de la cámara de combustión. Aumentará también la contaminación del aceite lubricante por los gases, disminuyendo la vida útil del mismo y produciendo daños en los demás componentes del motor (cojinetes de banca-da/biela y bujes).

Fig. 3.1 Marca del aro montado hacia el lado de abajo

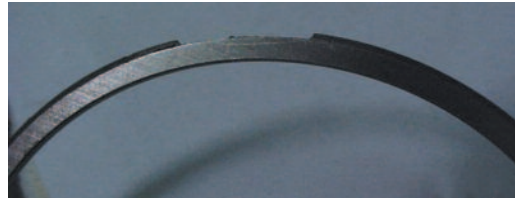
Fig. 3.4.2 Cara de contacto astillada

La herramienta utilizada para comprimir los aros montados en el pistón, cuando se colocan los mismos dentro del cilindro, se llama "cinta". Si la cinta no consigue cerrar totalmente el aro dentro de la ranura, la cara lateral del aro chocará contra el borde del cilindro (el cual debe tener un pequeño chaflán para auxiliar el montaje), pudiendo provocar daños o la rotura del aro inclusive (vea fig. 3.4.2).

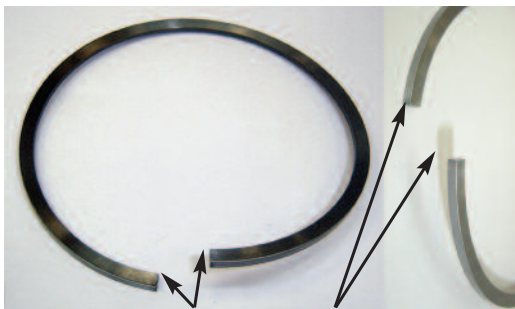
La recomendación de abertura para la instalación del aro en la ranura no puede exceder a 8,3 veces el espesor radial del aro. Por ejemplo: un aro con espesor radial de 3,00mm tendrá la abertura máxima entre puntas de: $3,00\text{mm} \times 8,30 = 24,90\text{mm}$.

Fig. 3.4 Puntas desalineadas debido al montaje incorrecto

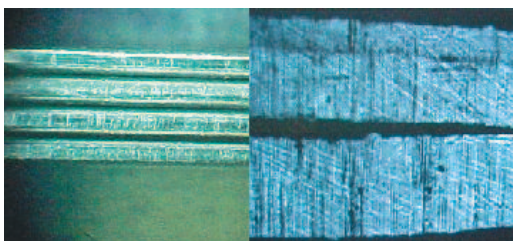
- Partículas sólidas de diferentes tamaños y durezas están presentes en el aire. Tales partículas, como la arena (sílice), el polvo, el carbón, entre otros, cuando son aspirados hacia adentro del motor ocasionan grandes daños a los aros: desgaste prematuro del revestimiento de la cara de trabajo y de la cara lateral, reducción del espesor radial, aumento de la holgura entre puntas, reducción de la presión y rayas profundas en los cilindros y en la falda de los pistones.

- Deficiencia en el sistema de filtración de aire - elemento filtrante saturado o de aplicación incorrecta, hueco o rajadura en la manguera de aire, abrazaderas dañadas y junta del colector de admisión dañada;
- Residuo de labrado - limpieza mal hecha de las partículas abrasivas del bruñido del cilindro, partículas llevadas por el viento, residuos de chorro de lubricación en los trabajos de rectificación de los componentes

Fig. 3.5.2 Daños/rayas provocados en la cara de contacto del aro

- Utilizar elementos filtrantes solamente para las aplicaciones recomendadas, verificarlos y sustituirlos, según las recomendaciones del fabricante del motor/vehículo;
- Efectuar un control periódico en el sistema de filtración (mangueras, abrazaderas, juntas, etc.);
- Preparar y limpiar correctamente los componentes internos para el montaje del motor;
- Utilizar combustibles de buena calidad, así como elementos filtrantes y filtros separadores correctos.

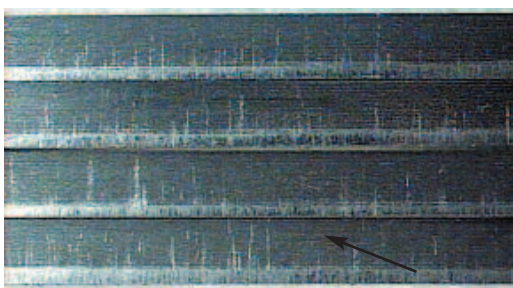
Fig. 3.5.3 Aro con rayas en la cara de contacto

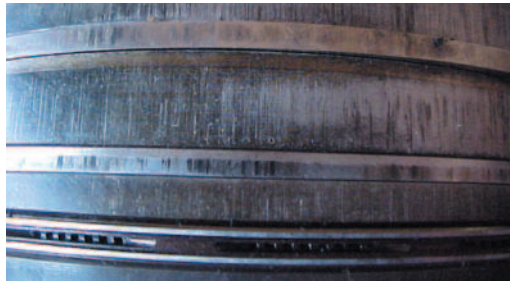
Fig. 3.6.1

- **Deficiencia del sistema de inyección y/o carburación** - las principales causas del lavado del cilindro se dan cuando la bomba y los inyectores no están regulados con relación a la dosificación de combustible, a la rotación de la bomba inyectora, al sincronismo entre los elementos de la bomba inyectora, a la proyección y presión de apertura de los inyectores fuera de lo recomendado y a la alteración de la cabeza del pistón en el caso de los motores línea diesel. Para los motores línea liviana, el "gran villano" es el carburador con aplicación equivocada y/o no regulado. Esto provocará la retirada del aceite lubricante de la pared del cilindro. Tanto en el motor Diesel como en el Liviano, la insuficiencia de aceite lubricante en el cilindro aumentará el roce y el calentamiento de los aros, que puedan llegar a soltar placas (fig. 3.6.5) e iniciar el proceso de gripaje (trabado del cilindro), o mismo desgastar excesivamente el cilindro;

- **Deficiencia del sistema de lubricación** - la bomba de aceite lubricante desgastada reducirá su capacidad de bombeo, teniendo, como consecuencia, la disminución de la presión en todo el circuito del aceite, comprometiendo, así, la lubricación del motor, llevándolo a sufrir los daños anteriormente citados.

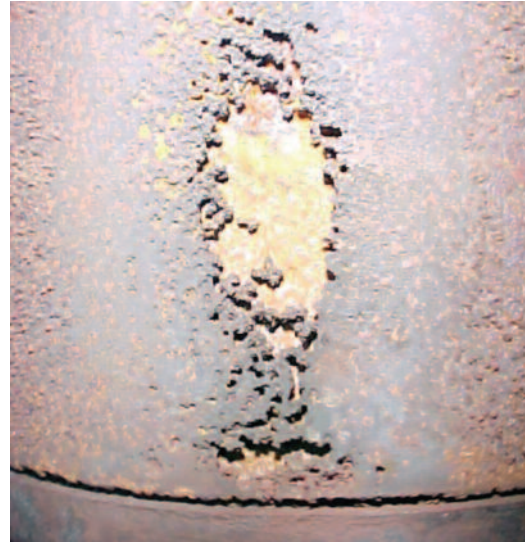
- **Corrosión electrolítica o electrólisis** - resulta de la descomposición química del metal debido a la acción de pequeñas corrientes eléctricas, que surgen cuando dos metales diferentes, como el hierro y el cobre, entran en contacto con el agua. Esta corriente eléctrica, a pesar de ser débil, con el tiempo acaba atacando las paredes externas de la camisa. En los motores modernos, se utiliza, abajo del cuello de la camisa, un aro de latón, para que esta electricidad pase hacia el bloque y de este hacia el chasis, a través de un cable tierra;

- **Corrosión química** - es el resultado, principalmente, del ataque del oxígeno (disuelto en el agua) al hierro (material de que son construidas las camisas) formando el óxido de hierro o herrumbre. Este fenómeno es acelerado cuando hay mayor presencia de oxígeno en el agua, debido a fallas en el sellado del sistema de enfriamiento, pudiendo haber penetración de aire a través de las mangueras, conexiones, tapas defectuosas, bajo nivel de agua, entre otros. La corrosión química también es acelerada por utilización de agua no tratada, con presencia de sustancias corrosivas, como el agua ácida o alcalina, o aún por falta de los inhibidores de corrosión recomendados por el fabricante del motor/vehículo;

Fig. 6.1.3 Cavitación sin corrosión

- Mantener, en condiciones normales de funcionamiento y compatible con el proyecto del motor, todos los componentes del sistema de enfriamiento (tapa del depósito y/o radiador, mangueras y mangueras cortas, válvula termostática, válvula presostática, bomba de agua, etc.);
- Utilizar siempre los aditivos inhibidores de corrosión y anticongelantes, recomendados por el fabricante del motor/vehículo;
- Mantener el nivel de agua del depósito y/o radiador. Cuando haya necesidad de completar el nivel de agua del sistema, seguir las recomendaciones del fabricante del motor/vehículo con relación a la cantidad de aditivo que será utilizado;
- Montar el motor siguiendo las recomendaciones del fabricante del motor/vehículo con relación a la alteración en pistones, sistema de inyección, o mismo a través de cualquier otro artificio.

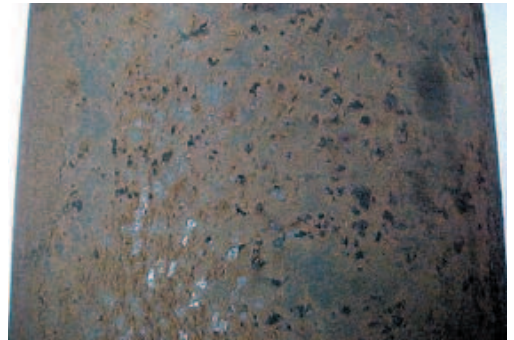
Fig. 6.1.4 Escamas

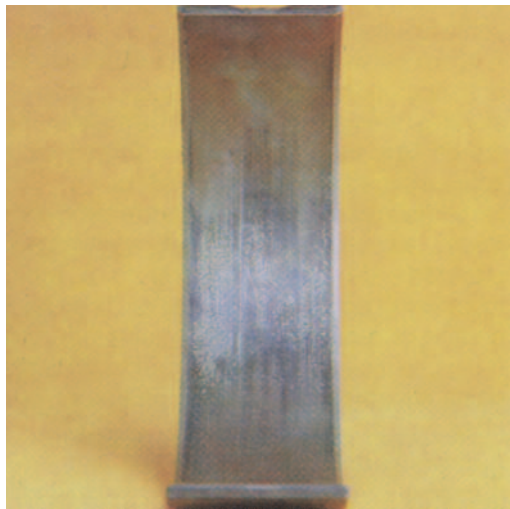
Fig. 7.1

- La apariencia típica de la ocurrencia de corrosión es identificada por la formación de compuestos oscuros y pequeñas cavidades ("pits") en la superficie del cojinete.

La industria de aceites lubricantes desarrolló aditivos que inhiben la oxidación del aceite por un tiempo prolongado de servicio, haciendo con que este tipo de falla sea bastante

minimizado, pero no eliminado totalmente. El calor generado en la operación acelera el proceso de oxidación, así como la exposición al aire, al agua o a otros materiales extraños en el aceite, incluyendo ciertos metales que pueden actuar como catalizadores. Otros factores contribuyentes incluyen el pasaje de gases hacia el cárter ("blow-by") además el uso de combustible conteniendo alto porcentaje de azufre, con la posibilidad de la formación de ácidos inorgánicos.

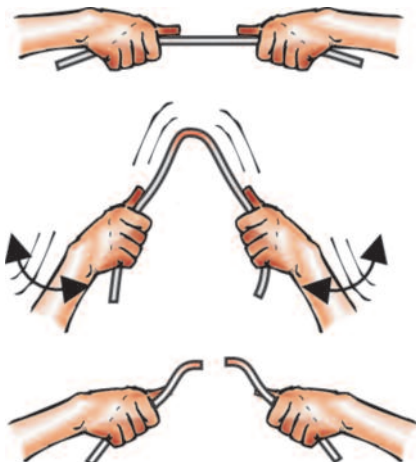
Esas fracturas pueden llegar a unirse, provocando el astillado del material del cojinete. Uno de los tipos más comunes de fatiga ocurre en la sobrecapa de cojinetes trimetálicos, donde las fracturas, después de la penetración perpendicular, se propagan paralelamente a la barrera de níquel, ocasionando la remoción de la misma en áreas reducidas (fig. 7.3.2).

Fig. 7.3.1 Fatiga

- Si la durabilidad del cojinete fue menor que la prevista, verificar las condiciones de temperatura y carga en que trabajó el motor, eliminando los defectos que hayan;
- Evitar sobrecargas operacionales del motor, observando las recomendaciones del fabricante del motor/vehículo.

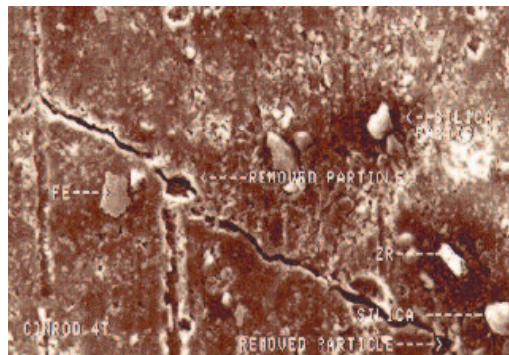
Fig. 7.3.3 Ampliación - 350

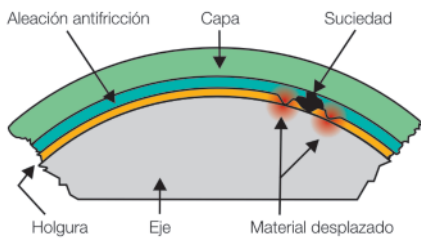
Las impurezas pueden provenir de la limpieza incorrecta del motor antes o durante el montaje. Puede ocurrir también falla de funcionamiento por el desgaste de partes metálicas.

Fig. 8.2.3 Impurezas sólidas

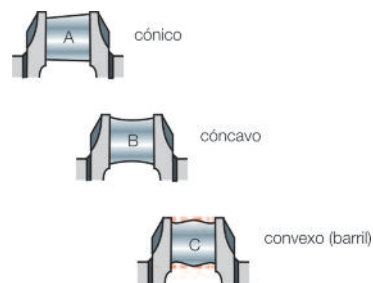
- Faja de desgaste desigual en el cojinete. De acuerdo con las regiones que quedan sometidas a mayores presiones, se distinguen tres aspectos principales que corresponden respectivamente a los defectos de forma de los cuellos ilustrados (fig. 8.11 - A, B y C).

Fig. 8.11 Cuellos no cilíndricos

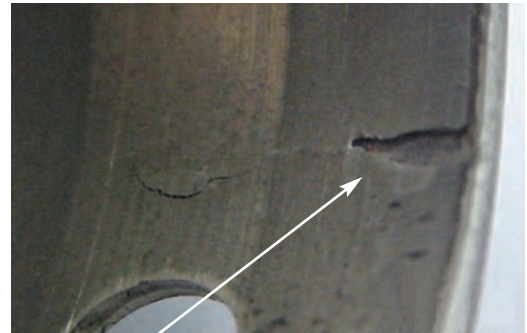
Fig. 10.2.3 Fractura de la aleación

- Verificar la circularidad del alojamiento antes del montaje de un nuevo buje;
- En el caso de alojamiento muy deformado, rectificarlo y utilizar un buje con sobremedida externa;
- Mantener las especificaciones de tolerancia e interferencia entre el buje y el alojamiento recomendadas por el fabricante del motor/vehículo.

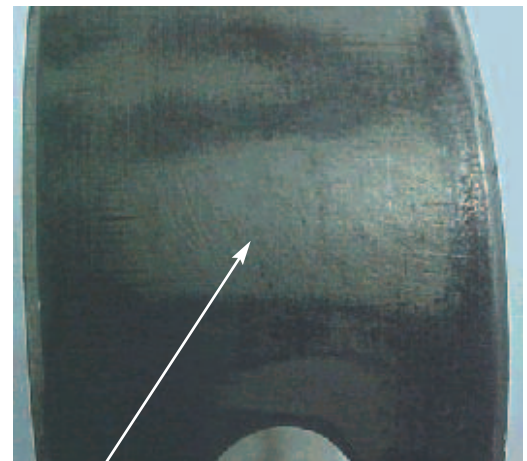
Fig. 10.2.4 Marca de apoyo irregular del buje con alojamiento

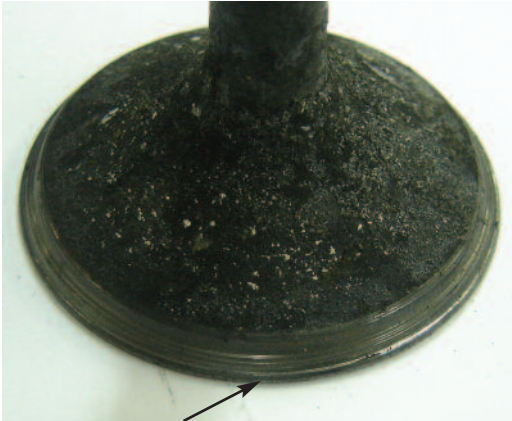
Fig. 11.2.2 Desgaste en la región del asiento de válvulas

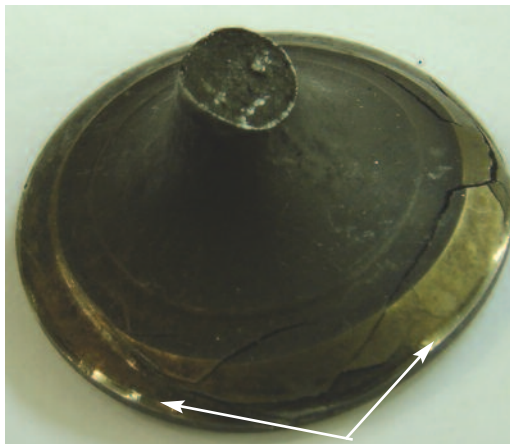
Fig. 11.3.2 Cabeza de la válvula quebrada en la región del radio y vástago

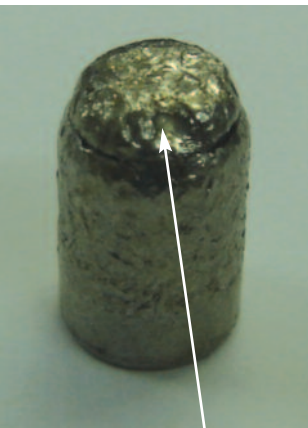
- Podemos considerar como factores que causan este tipo de falla los resaltos irregulares/daños del árbol de levas y de las trabas, holgura excesiva en el regulado de válvulas y fluctuación de la válvula (fig. 11.4.1 a 11.4.4).

Fig. 11.4.1 Rotura en la región del canal de traba

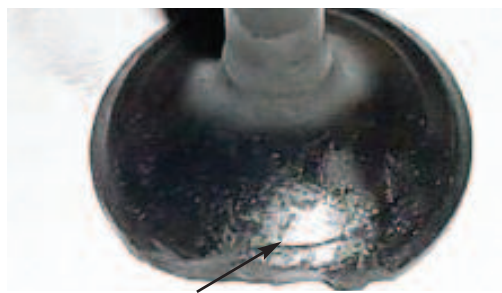
Fig. 11.5.1 Parte de la cabeza quebrada

- ~~La~~ Corregir las deficiencias de apoyo y de alineamiento, así como operar el vehículo según las recomendaciones del fabricante del motor/vehículo.

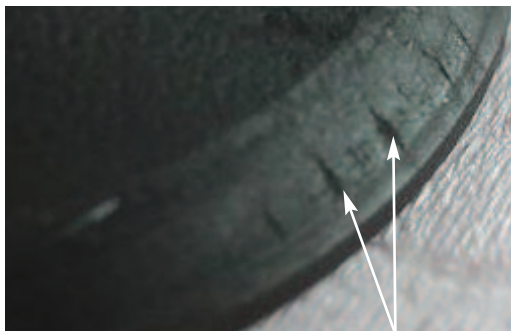
Fig. 11.5.2 Fisura en el asiento de válvulas

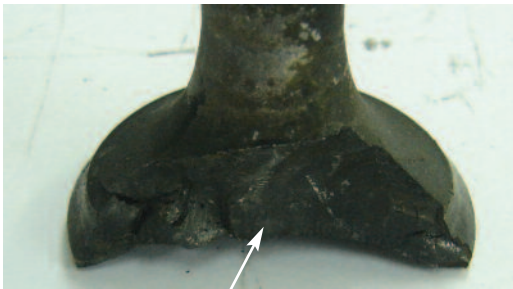
Fig. 11.6.1 Rotura de parte de la cabeza

del motor/vehículo (motores carburados) y efectuar la corrección del asiento de válvulas en el bloque.

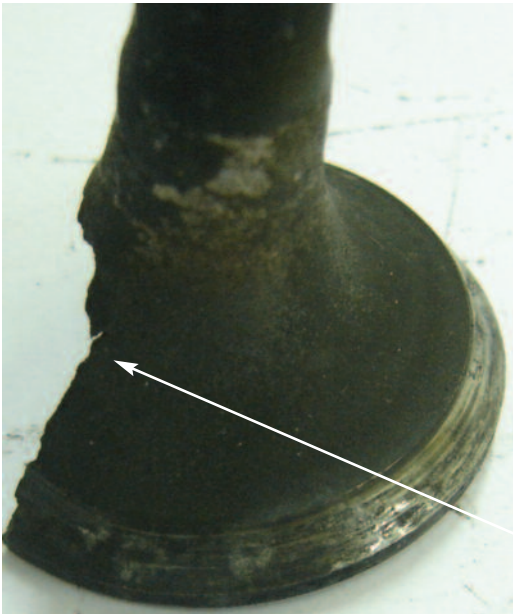
Fig. 11.6.2 Rotura de parte de la cabeza

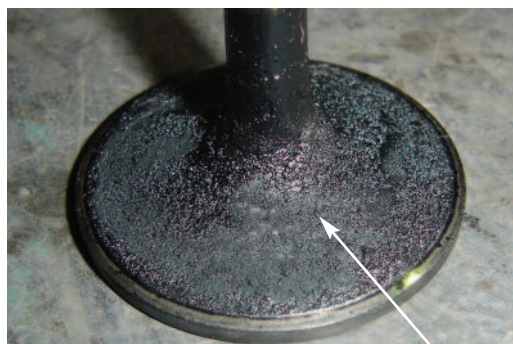
Fig. 11.9.2 Válvula de admisión contaminada con aceite lubricante debido a holgura excesiva entre vástago y guía o retén/sellador deficiente

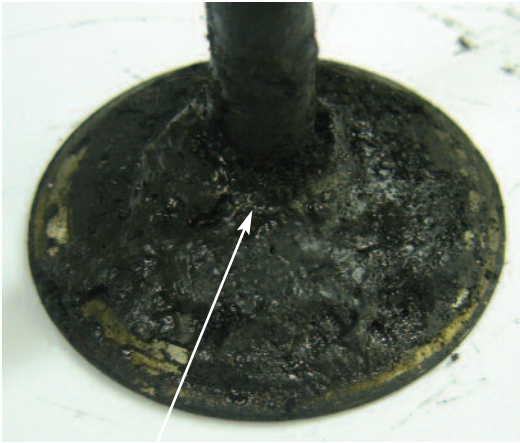
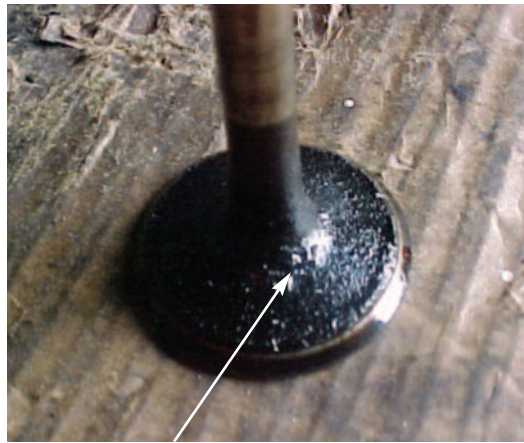
Fig. 11.9.3 Válvula de admisión con contaminación de costra de aceite lubricante debido a la holgura excesiva entre guía y vástago y/o deficiencia de retén/sellador

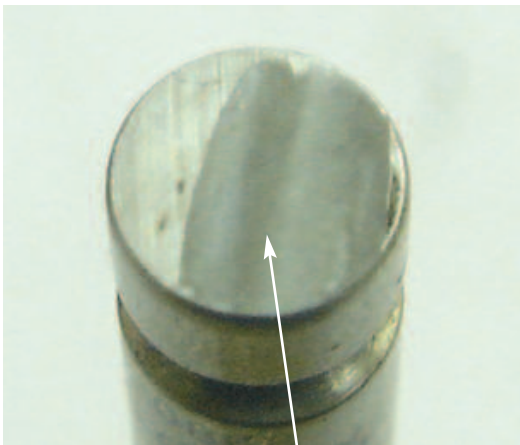
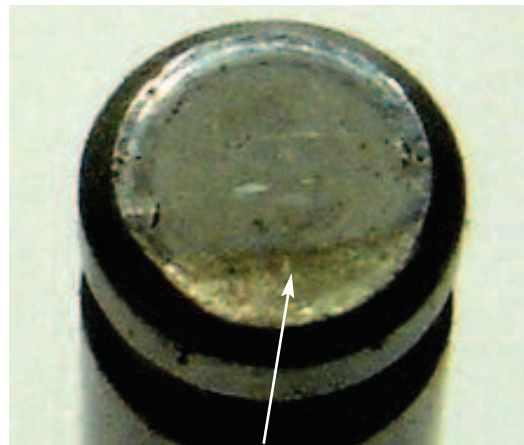
Fig. 11.9.5 Marcas que indican que la válvula no giró. Deficiencia del balancín

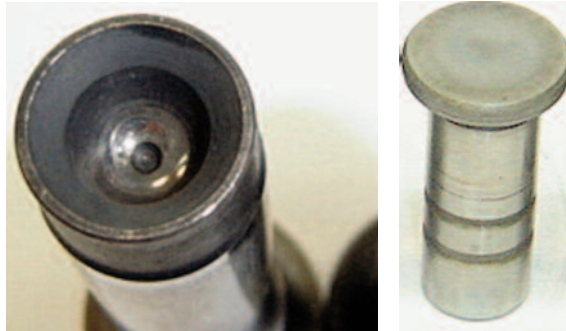
Botador mecánico con desgaste normal de funcionamiento

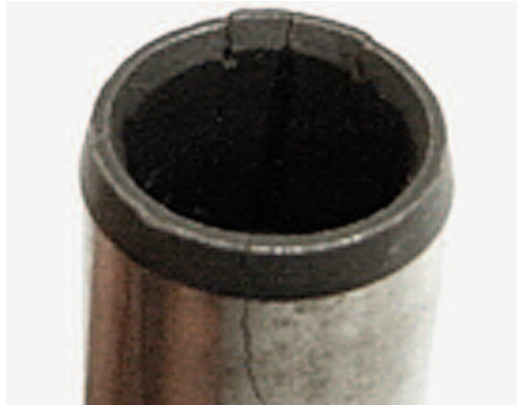
Fig. 12.4.3 – Detalle de la rotura del diámetro interno

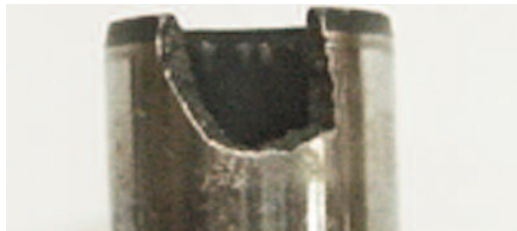
Fig. 12.4.4 – Detalle de desgaste y de rotura de la base

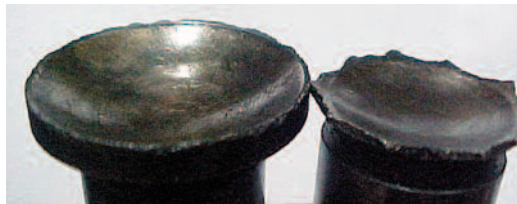
Fig. 12.4.5 – Muesca con apoyo irregular de la varilla de empuje

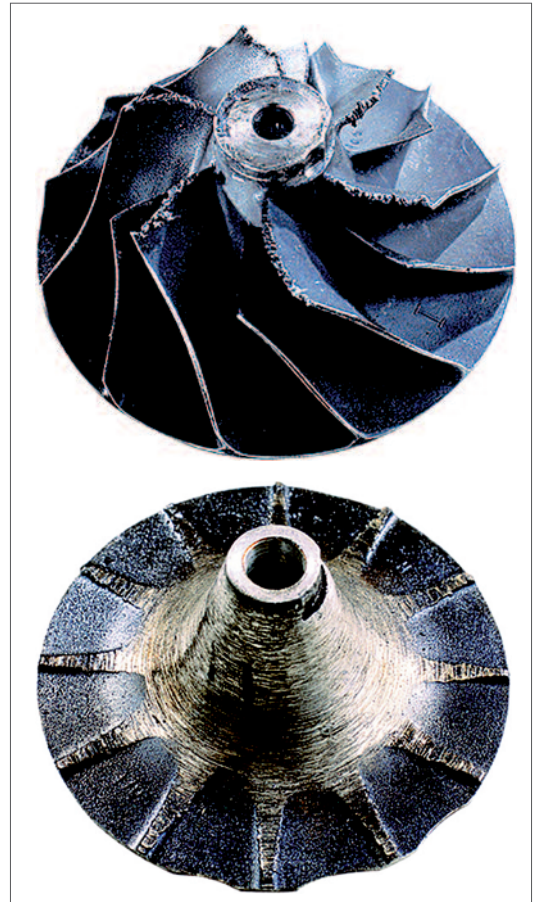
Fig. 13.2.1 – Daños causados por la admisión de impurezas

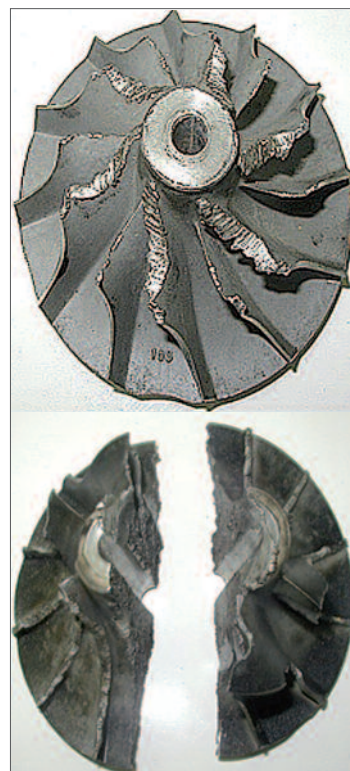
Fig. 13.2.2 – Rueda compresora con marcas de impurezas

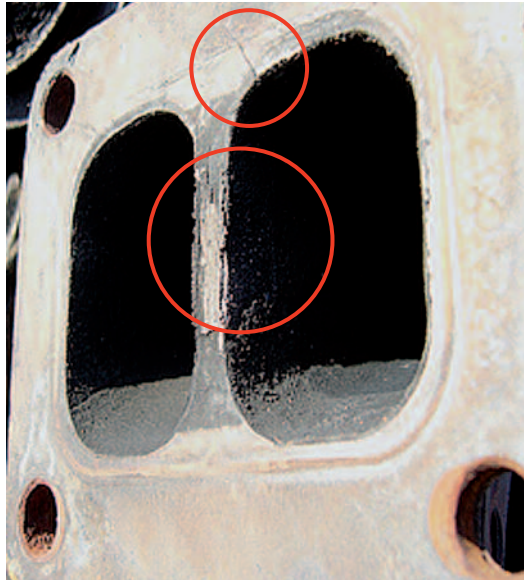
Fig. 13.3.2 – Grietas y formación de escamas en la carcasa

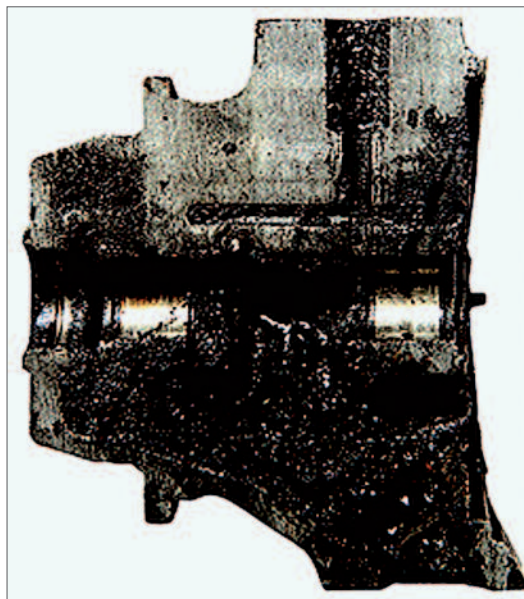
Fig. 13.3.3 – Obstrucción de los canales de retorno
