MAHLE

FALLAS PREMATURAS

Manual de Fallas Prematuras en Pistones, Aros, Camisas,
Cojinetes, Bujes, Válvulas, Botadores y Turbocompresores

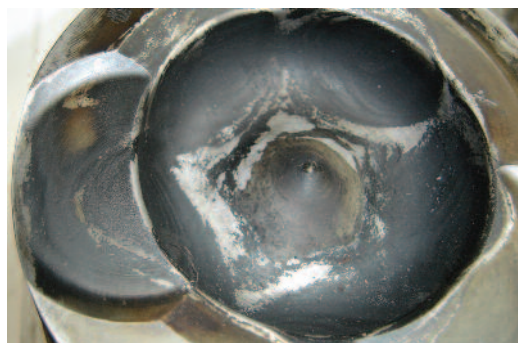
Fig. 2.6.3 Pulverización irregular del inyector

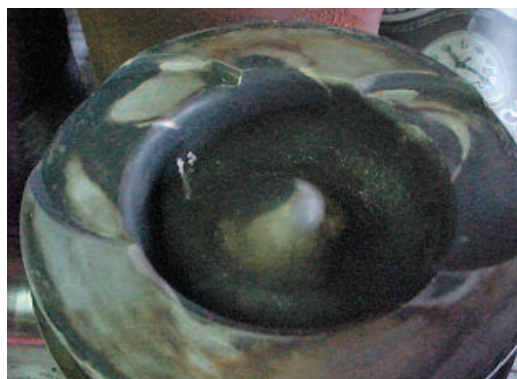
Fig. 2.6.4 Pulverización irregular del inyector

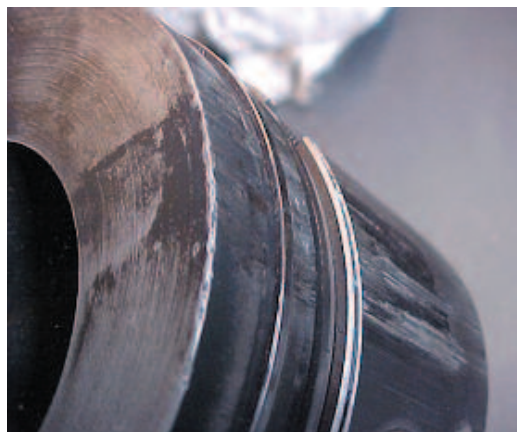
Fig. 2.6.6 Pulverización irregular del inyector

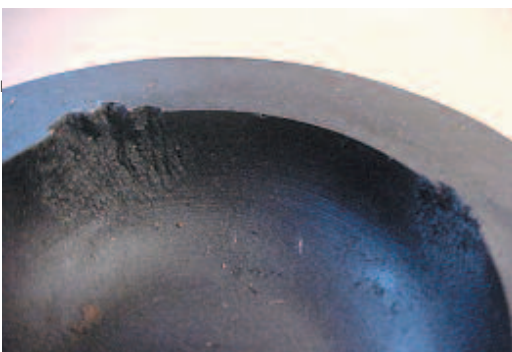
Fig. 2.7.1 Destrucción parcial de la cámara de combustión

- Regular la bomba y los inyectores, para obtener correcta inyección y pulverización del combustible;
- Corregir el punto de inyección del combustible.

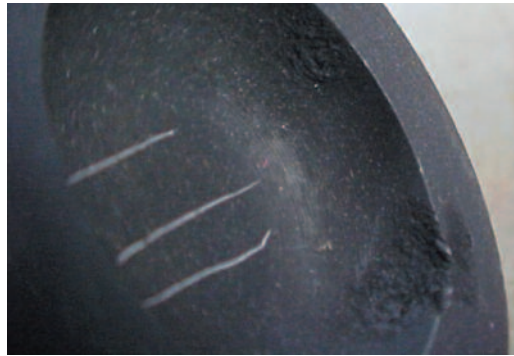
Fig. 2.7.2 Destrucción parcial de la cámara de combustión

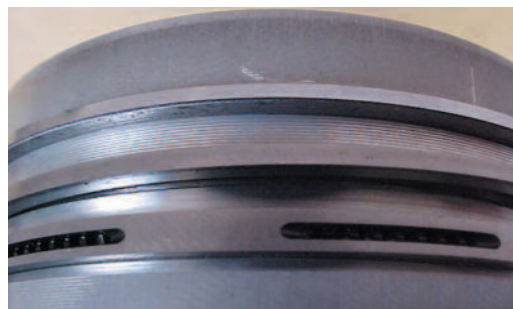
- Los aros presentan rayas y desgaste prematuro en la cara de trabajo (figs. 3.5.1, 3.5.2, 3.5.3, 3.5.6 y 3.5.7), así como en las caras laterales (figs. 3.5.4 y 3.5.5). Los aros de aceite presentan la cara de trabajo lisa y ancha (en algunos casos inexistentes).

Fig. 3.5.6 Aro de la tercera ranura desgastado

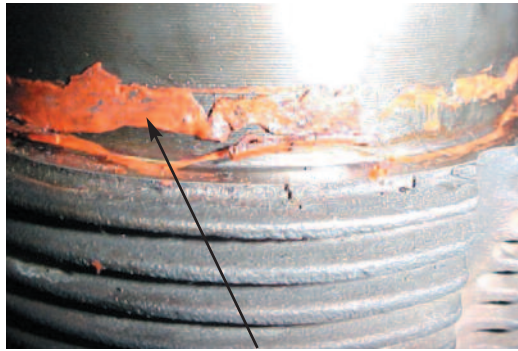
Fig. 4.1.2 Silicona en la base inferior de la camisa

- Seguir correctamente las recomendaciones del fabricante del motor/vehículo con relación a la utilización o no de la cola/adhesivo.

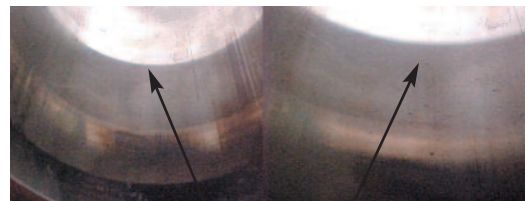
- Bomba e inyectores regulados incorrectamente;
- Turbina;
- Proyección incorrecta de los inyectores con relación a la tapa de cilindro;
- Punto incorrecto de inyección/ignición;
- Árbol de levas torcido o con las levas comprometidas;
- Carburador con regulación incorrecta;
- Ablandamiento incorrecto del motor.

Fig. 5.3 Camisa "espejada" debido a la rotación constante

- Regular bomba e inyectores, según recomendaciones del fabricante del motor/vehículo;
- Mantener el punto de inyección correcto;
- Verificar el árbol de levas y las levas;
- Regular correctamente el carburador;
- Aplicar correctamente los componentes internos (pistones, camisas y aros);
- Evitar rotaciones constantes del motor durante el período de ablandamiento.

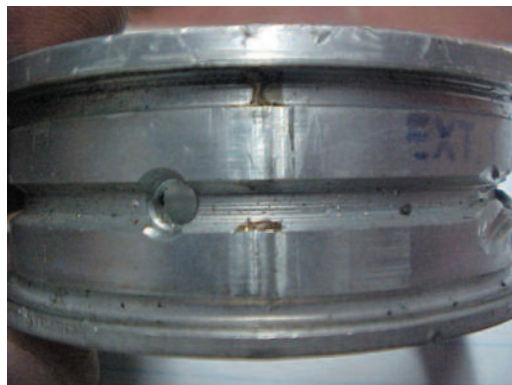
Fig. 8.13 Cola/adhesivo en el canal de lubricación externa del cojinete

- El apriete aplicado en los tornillos de fijación del bloque, cuando excede lo especificado por el fabricante del motor/vehículo, provoca la deformación y, consecuentemente, el contacto de metal con metal. Este contacto genera calor suficiente para iniciar la fusión del material y su arrastre. Otro factor que lleva a la fusión es la obstrucción parcial por cola/adhesivo de los canales externos de lubricación (fig. 8.13).

- Evaluar/revisar periódicamente el medidor de apriete;
- Aplicar el apriete recomendado por el fabricante del motor/vehículo;
- Montar el motor siguiendo las recomendaciones del fabricante del motor/vehículo referentes a la utilización o no de cola/adhesivo.

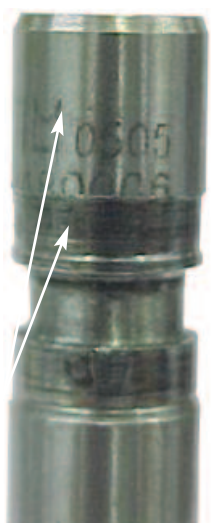
- Podemos considerar como factores que causan este tipo de falla los resaltos irregulares/daños del árbol de levas y de las trabas, holgura excesiva en el regulado de válvulas y fluctuación de la válvula (fig. 11.4.1 a 11.4.4).

Fig. 11.4.4 Desgaste en la región del canal de traba provocado por irregularidad en la traba

- Sustituir las trabas y probar los resortes de válvulas, así como efectuar el regulado correcto de la holgura de válvulas.

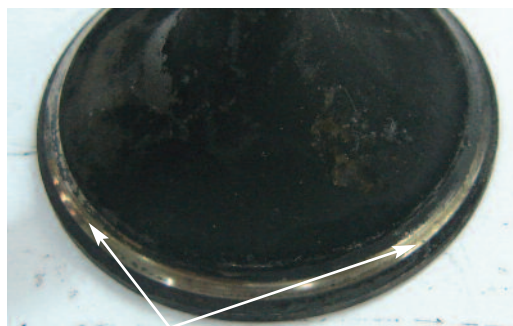
La marcación irregular en la cabeza es debido al mismo efecto en el balancín. Tal deficiencia no permite la rotación de la válvula. Podemos considerar también la altura incorrecta de la tapa de cilindro, provocando el accionamiento inclinado de la válvula por el balancín con relación al eje del asiento de la tapa de cilindro. Aún debemos llevar en consideración que los asientos de la tapa de cilindro deben ser rectificados considerándose los ángulos. Los valores diferentes entre los asientos de válvulas y los de la tapa de cilindro permiten que la válvula se apoye de forma correcta cuando ocurre la combustión en el cilindro (fig. 11.9.1 a 11.9.5).

Fig. 11.9.1 Faja irregular de asentamiento

- Mantener la perpendicularidad entre los asientos de la tapa de cilindro y la guía. Aún debemos llevar en consideración que los asientos de la tapa de cilindro deben ser rectificados considerándose los ángulos (cuando existan). Sustituir los balancines y no rectificarlos, así como sustituir las tapas de cilindro cuando fuera necesario.

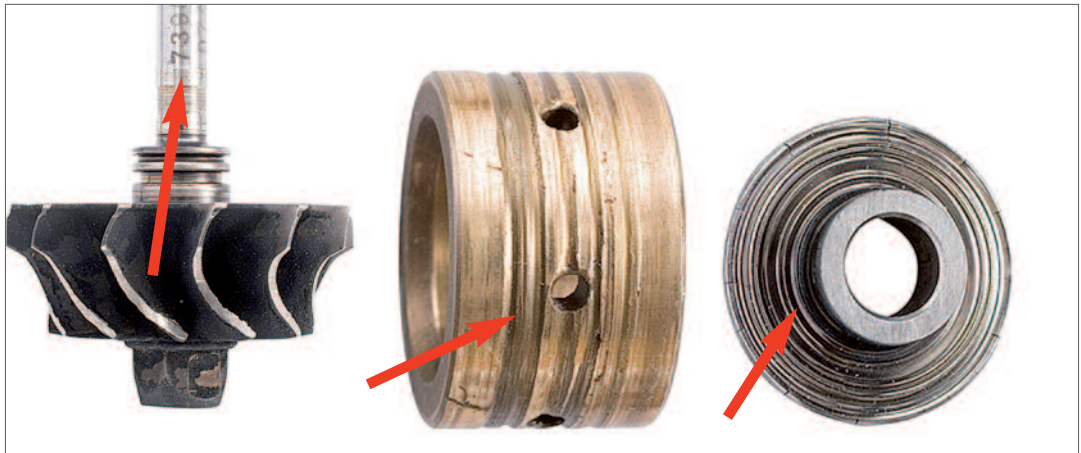
- Las bancadas radiales presentan marcas en las regiones internas (bancada del eje) y externas, debido a falta y/o deficiencia de la película de aceite lubricante existente entre los componentes (Fig. 13.1.1.1);
- Residuo de material de la bancada y coloración azulada en los cuellos del eje, debido al sobrecalentamiento y fricción entre la bancada y el cuello del eje, provocados por el comprometimiento de la película de aceite lubricante (Fig. 13.1.1.2);
- Desgaste de los alojamientos de las bancadas radiales en la carcasa, originados por la deficiencia de la película de aceite, que no es suficiente para mantener la lubricación. (Fig. 13.1.1.3);
- Desgaste en la superficie de sellado del platillo compresor y collar centrífugo (Fig. 13.1.1.4);
- Marcas azuladas en la región de la bancada del eje del rotor y/o formación de residuos de acei-

Fig. 13.1.1.2 - Residuo de material

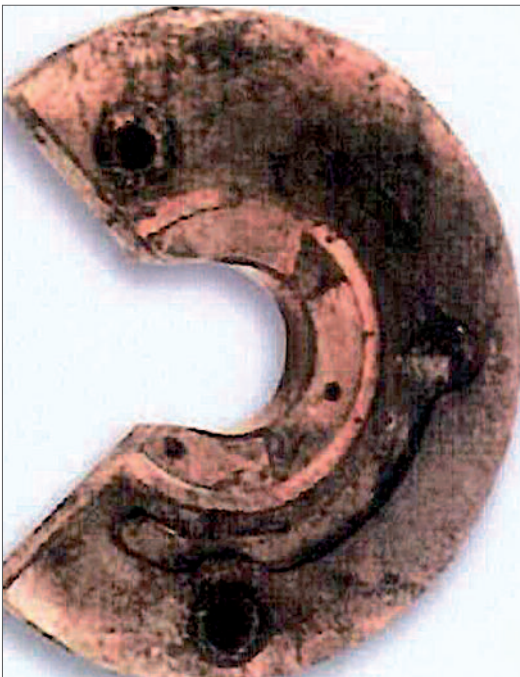
- Contaminación de aceite carbonizado en la bancada axial (Fig. 13.3.1);
- Grietas y descamación interna de la carcasa de la turbina (Fig. 13.3.2);
- Obstrucción parcial o total de las galerías de retorno de aceite de la carcasa central por aceite carbonizado (Fig. 13.3.3).

Fig. 13.3.1 – Contaminación de la bancada axial

- No realizar cambios que comprometan el sistema de inyección de combustible, además de operar y regular el freno motor correctamente. En ambas correcciones, mantener y seguir las recomendaciones del fabricante del motor/vehículo.
