MAHLE

FALLAS PREMATURAS

Manual de Fallas Prematuras en Pistones, Aros, Camisas,
Cojinetes, Bujes, Válvulas, Botadores y Turbocompresores

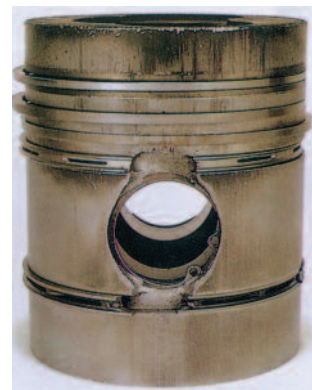
Fig. 1.1

■ Rompimiento de la ranura del seguro de retención del perno. Generalmente, esto sucede porque un componente de fuerza empuja el perno contra uno de los seguros de retención hasta su expulsión y/o su fractura. Eventualmente, pedazos del seguro fracturado pasan por el hueco del perno dañando la otra extremidad.

- Alinear correctamente las bielas (cambiar si fuera necesario);
- Rectificar los cilindros debidamente alineados en relación al cigüeñal;
- Montar correctamente el seguro, cuidando para no deformarlo durante el montaje;
- Rectificar correctamente los cuellos del cigüeñal;
- Verificar la holgura axial del cigüeñal.

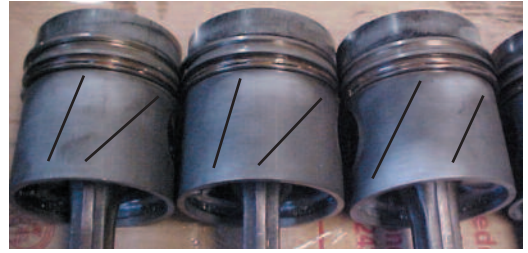
Fig. 1.3.1 Marcación inclinada en la región de la falda del pistón

- Alinear correctamente las bielas (cambiar si fuera necesario);
- Rectificar los cilindros debidamente alineados en relación al cigüeñal;
- Mandrilar el buje del pie de biela en escuadra en relación a la biela.

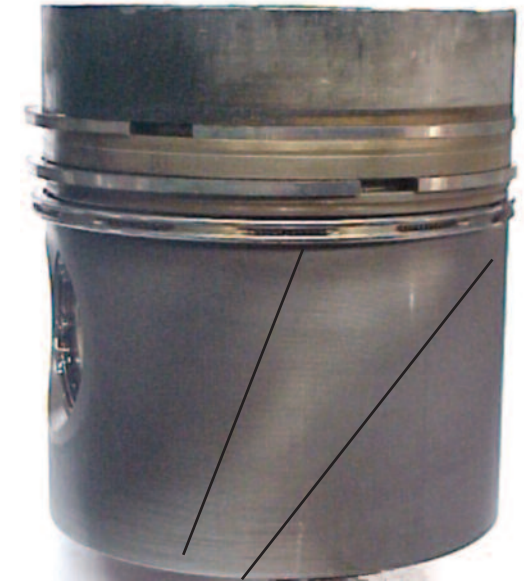
Fig. 1.3.3 Marcación inclinada

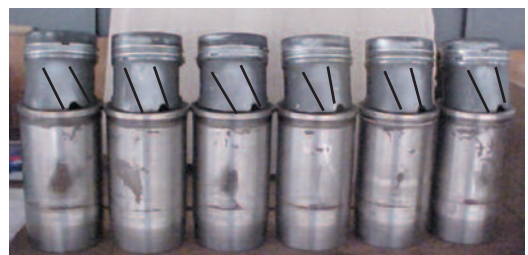
Fig. 1.3.4 Marcación inclinada en la región de la falda del pistón

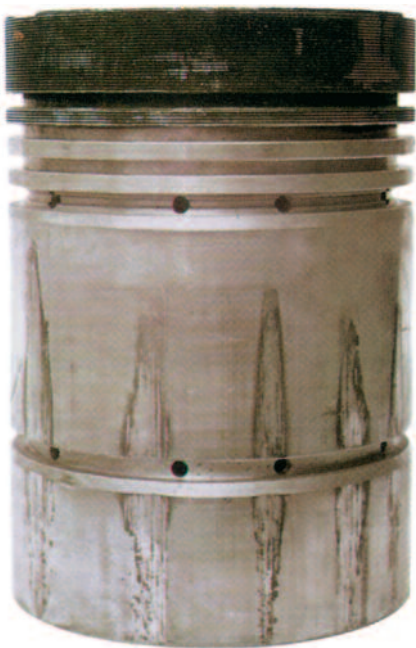
Fig. 1.4

1.4 Gripaje por deformación de la camisa

- Irregularidad en el montaje del bloque;
- Dilatación de las empaquetaduras de sellado durante el funcionamiento del motor;
- Diámetro de los alojamientos de las empaquetaduras de sellado arriba del valor especificado;
- Apriete excesivo de la tapa de cilindro;
- Deficiencia de rectificación del cilindro.

- Labrar correctamente los agujeros en el bloque para la instalación de las camisas;
- Utilizar empaquetaduras de sellado de buena calidad;
- Verificar el diámetro de los alojamientos de las empaquetaduras de sellado;
- Dar el apriete correcto en los tornillos de la tapa de cilindro.

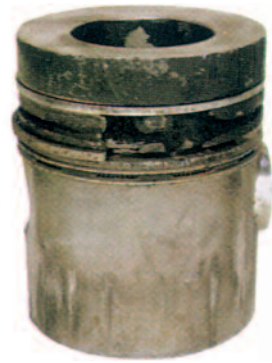
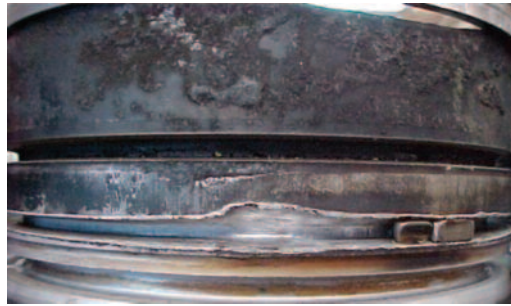
Fig. 1.5

1.5 "Flutter" de los aros

Debido a esto, el pistón tiene su resistencia disminuida, pudiendo fracturarse, lo que ocurre normalmente en la zona de fuego/aros.

- Cuando cambiar los aros, hay que verificar minuciosamente las condiciones de las ranuras en los pistones, principalmente las primeras, que reciben los aros de compresión;
- Mantener la holgura entre los aros y las ranuras dentro de las tolerancias especificadas.

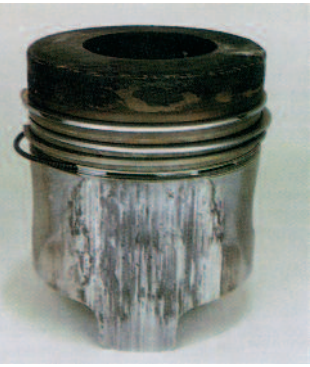
Fig. 1.6

1.6 Insuficiencia de holgura de montaje

- Observar la holgura de montaje entre el pistón y el cilindro recomendada por el fabricante del motor/vehículo.

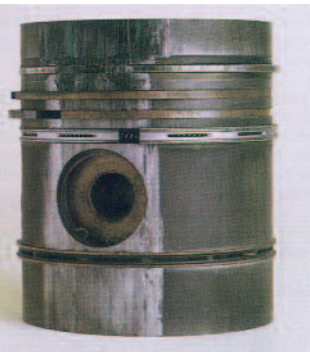
Fig. 2.1

2.1 Gripaje por refrigeración deficiente

- Correa de ventilador floja (patinando demasiado), originando una caída en flujo de aire a través de la colmena;
- El tapón roscado del radiador defectuoso, no ofreciendo estanqueidad suficiente, origina una caída de presión en el circuito de agua (un 'hervido' más frecuente de la misma);
- Drenar el Sistema de Enfriamiento para la retirada de posibles burbujas de aire cuando se llene el sistema con agua con aditivo.

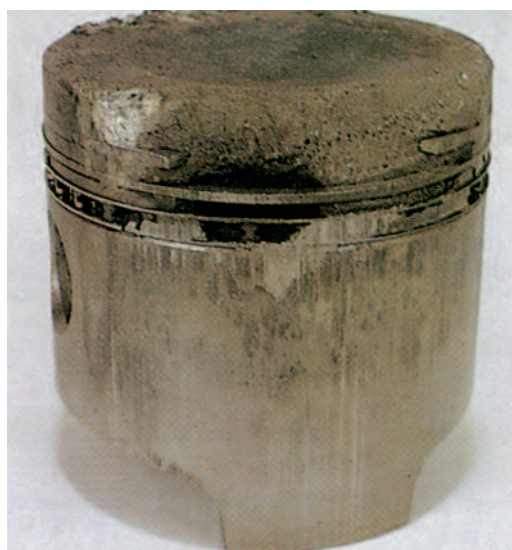
Fig. 2.2

2.2 Daños por detonación

La detonación ocasiona una erosión en la cabeza del pistón, en el lado en que los gases sufren la combustión espontánea (normalmente del lado opuesto a la bujía) y tiene origen en la acción turbulenta de los gases de temperatura muy elevada contra la cabeza del pistón.

Además de eso, puede ocasionar, en sus últimos niveles, excesivo desgaste de la primera ranura, rajaduras, surcos y aprisionamiento de los aros.

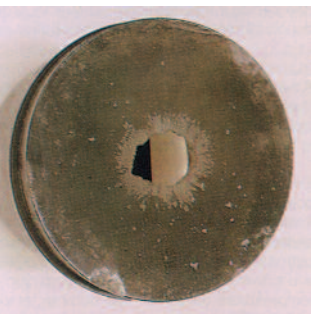
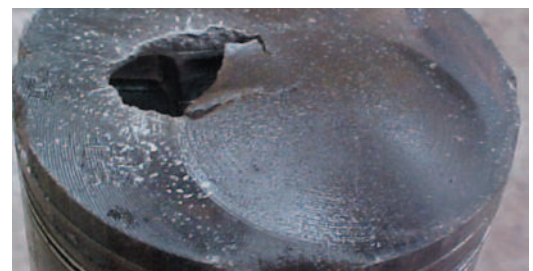
Fig. 2.3

2.3 Daños por preignición

- Bujías inadecuadas para el tipo de servicio requerido;
- Puntos calientes ocasionados por sistema de enfriamiento defectuoso;
- Depósitos de carbono a temperatura muy elevada (casi incandescentes), ocasionando puntos calientes;
- Válvulas operando a temperaturas más elevadas que la normal;
- Detonación o condiciones que llevan a esta.

- Instalar bujías adecuadas para el motor;
- Verificar el sistema de enfriamiento;
- Descarbonizar la cabeza de los pistones y la tapa de cilindro siempre que fuera posible;
- Regular periódicamente las válvulas del motor, de acuerdo a lo especificado por el fabricante del motor/vehículo.

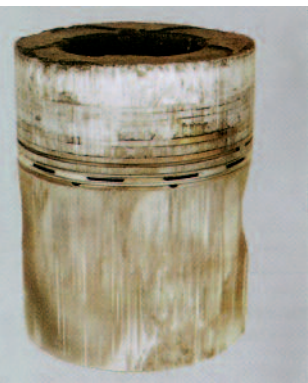
Fig. 2.6

- La dilución de la película de aceite lubricante existente en las paredes de los cilindros sucede a partir del exceso de combustible inyectado, sea por exceso de la bomba de inyección con valor arriba del especificado y/o por pulverización incorrecta (chorro) de los inyectores.

A partir del rompimiento de esa película, ocurre un contacto metálico entre el pistón y el cilindro, elevación substancial de la temperatura debido al roce, con consecuente dilatación excesiva del pistón hasta el gripaje.

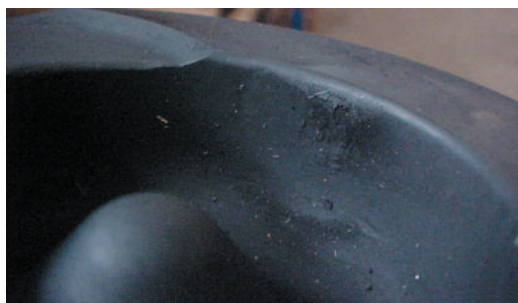
Fig. 2.6.1 Pulverización ocurrida parcialmente fuera de la cámara de combustión

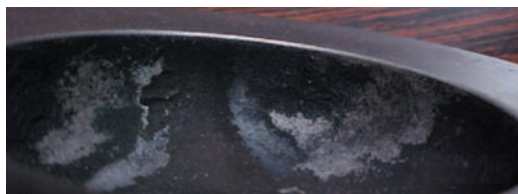
Fig. 2.6.2 Pulverización ocurrida parcialmente fuera de la cámara de combustión

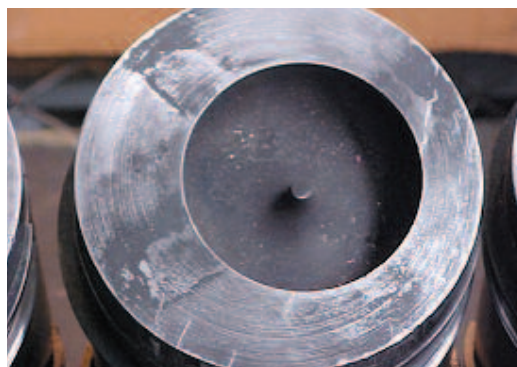
Fig. 2.6.5 Pulverización irregular del inyector

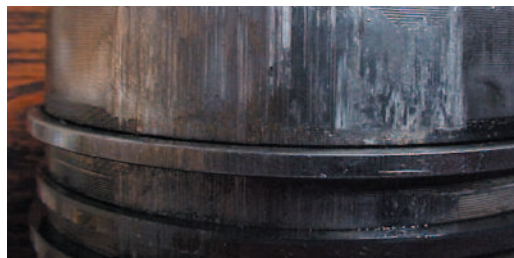
Fig. 2.7.4 Gripaje iniciado en la zona de fuego

- Regular la bomba y los inyectores, para obtener correcta inyección y pulverización del combustible;
- Corregir el punto de inyección del combustible.

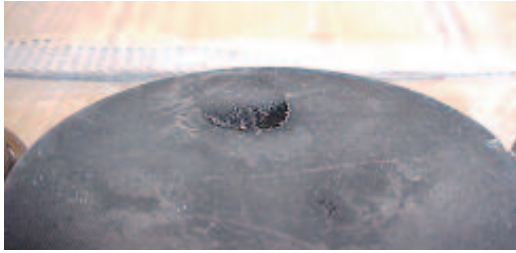
Fig. 2.7.6 Destrucción parcial de la cabeza debido a la inyección

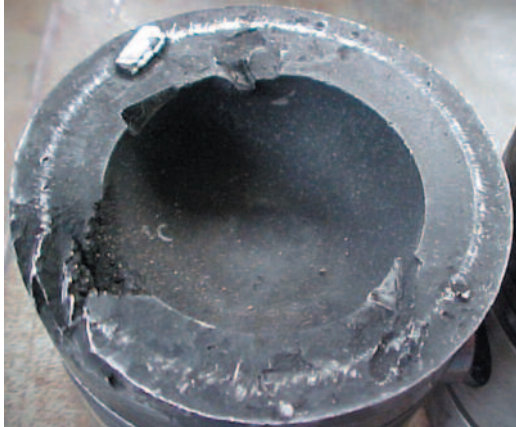
Fig. 2.7.7 Destrucción parcial de la cabeza debido a la inyección

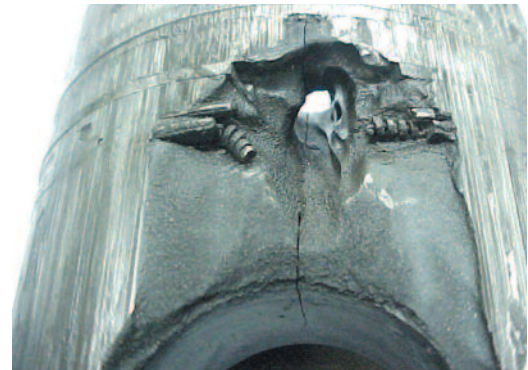
Fig. 2.7.11 Destrucción de la cabeza y de la región del cubo debido al inyector con funcionamiento irregular

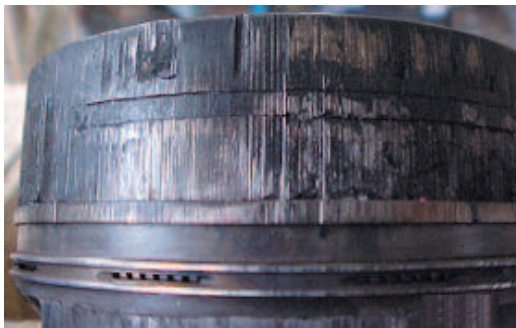
Fig. 2.7.8 Gripaje iniciado en la zona de fuego

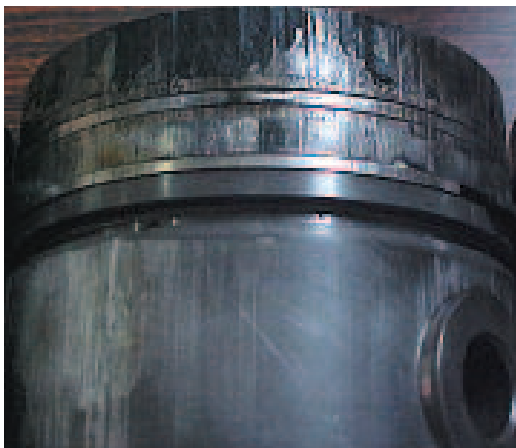
Fig. 2.7.9 Gripaje iniciado en la zona de fuego

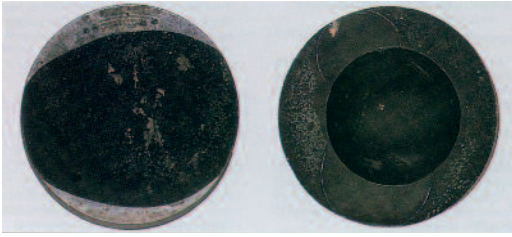
Fig. 2.8

2.8 Interferencia del pistón contra la tapa de cilindro y/o las válvulas

- Aumento del curso del pistón debido al aflojamiento de un tornillo de la biela;
- El depósito de carbón de aceite que se forma en la cabeza del pistón se vuelve mayor que la holgura, provocando, por eso, impactos en la tapa de cilindro;
- Altura del bloque debajo de lo especificado;
- Variación del curso debido a la rectificación incorrecta de los cuellos del cigüeñal;
- Alteración de la longitud de la biela;
- Reducción de la altura de la tapa de cilindro sin el debido ajuste en la profundidad de los asientos de válvulas;
- Fluctuación de las válvulas;
- Sincronismo incorrecto del árbol de levas.

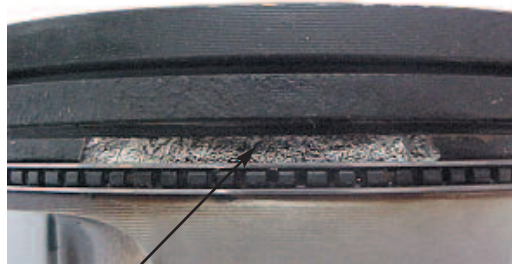
- La ruptura de las paredes entre ranuras es consecuencia de la elevación repentina del pico de presión de combustión. Esto ocurre debido al aumento del volumen/masa de combustible admitido, a la disminución del volumen en la cámara de combustión de la tapa de cilindro y al punto incorrecto de inyección/ignición. En esta condición, el pistón queda sometido a la elevación de cargas mecánicas (mayor presión de pico) y térmicas, causando la ruptura de las paredes entre ranuras. La ruptura/quiebra está relacionada al proceso que lleva al fenómeno de la 'DETONACIÓN'.

Fig. 2.15.1 Pared entre ranuras quebrada en pistón aplicado en motores línea Liviana

- Mantener la altura de la tapa de cilindro dentro de las recomendaciones del fabricante del motor/vehículo;
- Mantener la altura del bloque dentro de las recomendaciones del fabricante del motor/vehículo;
- Mantener la proyección del pistón en relación al bloque según las recomendaciones del fabricante del motor/vehículo;
- No utilizar combustibles de mala calidad;
- Revisar equipamientos periféricos al motor (bomba e inyectores, partida a frío, motor de arranque y batería);
- Utilizar correctamente la bujía calentadora (cuando exista);
- Aplicar correctamente las piezas y los componentes;
- Punto de inyección correcto;
- Verificar los ítems que llevan a la 'DETONACIÓN'.

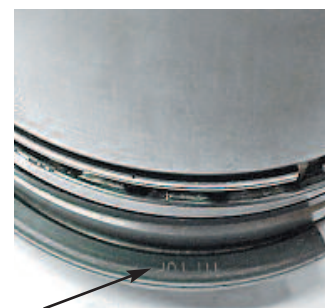
- Montaje equivocado/invertido de los aros dentro de las ranuras del pistón (figs. 3.1 y 3.1.1). Cuando esto ocurre, los aros no cumplen su papel como deberían, permitiendo que los gases de la cámara de combustión pasen fácilmente hacia el cárter, ocasionando una mezcla aire/combustible irregular admitido en la cámara de combustión. La temperatura del aceite lubricante y la presión en el cárter aumentan. Y además de eso, el montaje invertido de los aros provoca el aumento en el consumo de aceite lubricante, ya que en lugar de raspar el cilindro, los mismos bombearan aceite

Fig. 3.1.1 Marca del aro montado hacia el lado de abajo

- Sustituir el juego de aros y montarlo con la marcación hacia la cabeza del pistón.

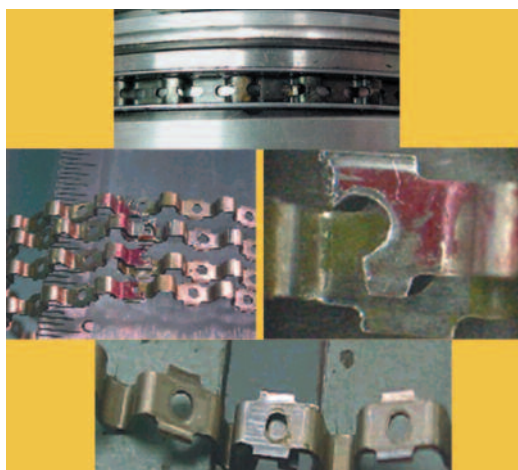
Fig. 3.2.1

- El montaje del resorte helicoidal (fig. 3.2) o del espaciador con las puntas sobrepuestas (fig. 3.2.1), en el conjunto aro de aceite, comprometen la presión radial del aro y, consecuentemente, la función de controlar el exceso de aceite lubricante existente en la pared del cilindro, aumentando sensiblemente el consumo.

- En el aro de 2 piezas, montar el resorte del aro de aceite con las puntas a 180° del GAP. En el caso del aro de 3 piezas, no sobrepone las puntas del espaciador.

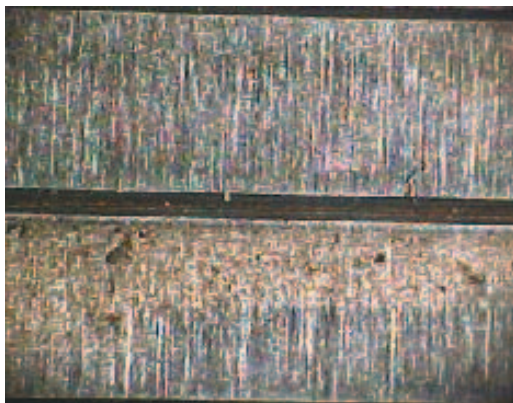
- Los aros presentan rayas y desgaste prematuro en la cara de trabajo (figs. 3.5.1, 3.5.2, 3.5.3, 3.5.6 y 3.5.7), así como en las caras laterales (figs. 3.5.4 y 3.5.5). Los aros de aceite presentan la cara de trabajo lisa y ancha (en algunos casos inexistentes).

- Partículas sólidas de diferentes tamaños y durezas están presentes en el aire. Tales partículas, como la arena (sílice), el polvo, el carbón, entre otros, cuando son aspirados hacia adentro del motor ocasionan grandes daños a los aros: desgaste prematuro del revestimiento de la cara de trabajo y de la cara lateral, reducción del espesor radial, aumento de la holgura entre puntas, reducción de la presión y rayas profundas en los cilindros y en la falda de los pistones.

- Deficiencia en el sistema de filtración de aire - elemento filtrante saturado o de aplicación incorrecta, hueco o rajadura en la manguera de aire, abrazaderas dañadas y junta del colector de admisión dañada;
- Residuo de labrado - limpieza mal hecha de las partículas abrasivas del bruñido del cilindro, partículas llevadas por el viento, residuos de chorro de lubricación en los trabajos de rectificación de los componentes

Fig. 3.5.1 Aros con rayas en la cara de contacto

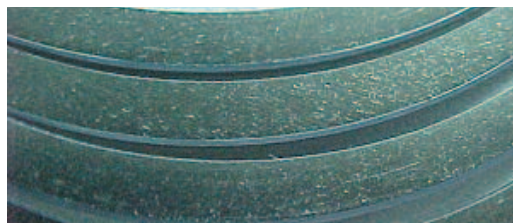
Fig. 3.5.5 Aro con partículas abrasivas en la cara lateral

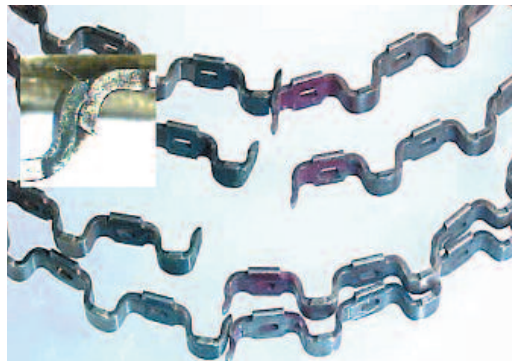
Fig. 3.7.2.8 Adulteración en una de las puntas

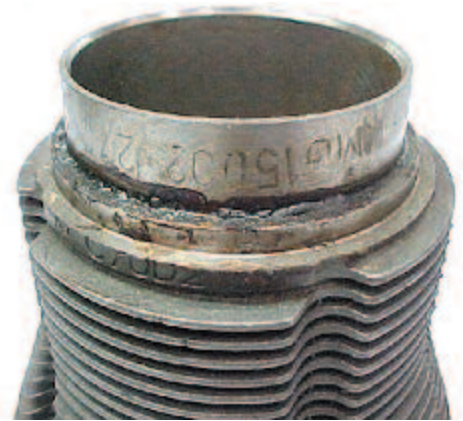
Fig. 4.1.4 Camisa montada con cola en la base inferior

- Seguir correctamente las recomendaciones del fabricante del motor/vehículo con relación a la utilización o no de la cola/adhesivo.

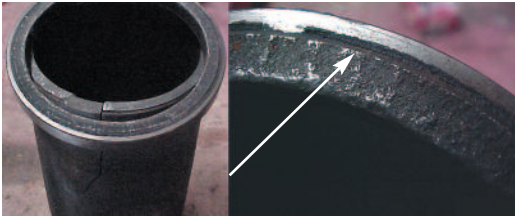
- La camisa presenta fractura del cuello y/o deficiencia de sellado con la tapa de cilindro.

tapa de cilindro en el bloque. En los motores que trabajan con camisa seca, la presión aplicada por la prensa arriba de lo recomendado por el fabricante del motor/vehículo también provoca la fractura del "cuello".

Figs. 5.1 y 5.1.1 Camisa mojada. Región del cuello de la camisa roto y carbonizado

- Mantener las dimensiones del apoyo de la camisa en el bloque, según las recomendaciones del fabricante del motor/vehículo;
- Seguir las recomendaciones del fabricante del motor/vehículo con relación al procedimiento de encamisado;
- Labrar correctamente el apoyo de la camisa en la tapa de cilindro;

- Rebajar la altura de la tapa de cilindro sin rebajar el canal de alojamiento del apoyo de la camisa en la tapa de cilindro (LIP), por ejemplo, la tapa de cilindro del motor Volvo TD-102 FS.

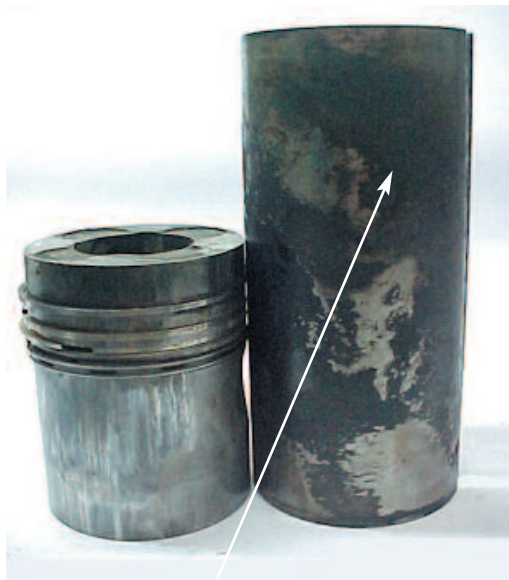
Fig. 5.2.1 Marcas oscuras en el lado externo de la camisa, identificando falta de interferencia con el alojamiento

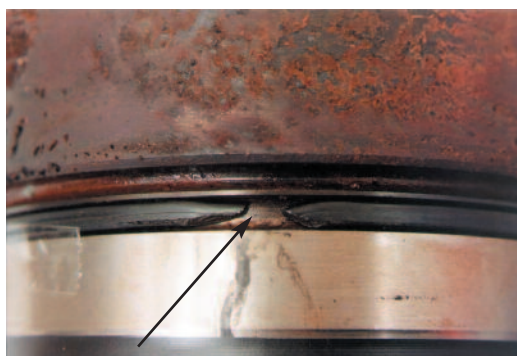
Fig. 5.2.4 Aro O'ring cortado durante la instalación de la camisa en el bloque

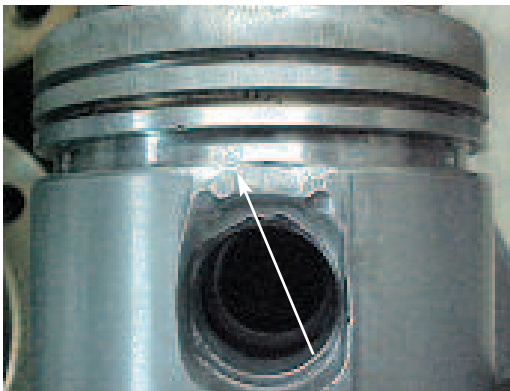
- Falta de paralelismo entre el centro del alojamiento del buje de biela y el centro del alojamiento del cojinete en la biela;
- Biela deformada y/o torcida;
- Embielado incorrecto;
- Posicionamiento incorrecto del aro de seguridad en el alojamiento;
- Conicidad del cuello de biela del eje cigüeñal.

Estos factores hacen que ocurra el desalineado y sea creada una fuerza lateral, de modo que la biela "empuje" el perno contra el aro de seguridad. Cuando el aro de seguridad sea expulsado, el perno se desplazará hasta tener apoyo en la camisa. El aro de seguridad, expulsado con el movimiento vertical de subida y bajada del pistón, provocará desgaste de la región (aluminio) hasta que consiga salir.

Fig. 6.2 Desgaste del pistón en la región del cubo y cabeza provocado por la traba

- Mantener el paralelismo entre el centro del alojamiento del buje y el centro del alojamiento del cojinete en la biela;
- Embielar el pistón, según las recomendaciones del fabricante del motor/vehículo;
- Instalar y posicionar correctamente el aro de seguridad en el alojamiento;
- Rectificar el eje cigüeñal y mantener los cuellos dentro de los valores recomendados por el fabricante del motor/vehículo.

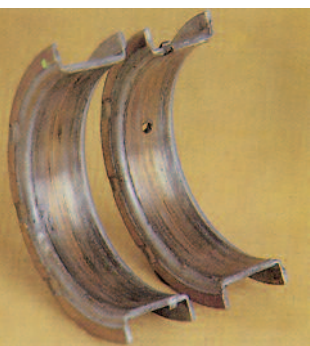
Fig. 7.2

- Grandes áreas de la capa antifricción del cojinete son arrancadas, quedando expuesta a la capa de acero.

- Montar los cojinetes con la holgura recomendada por el fabricante del motor/vehículo;
- En el cambio de aceite, observar el máximo de limpieza y, en el montaje del motor, retirar todos los residuos del rectificado y otras suciedades existentes;
- Antes del montaje de nuevos cojinetes, hacer una inspección dimensional cuidadosa de los cuellos del cigüeñal;
- Verificar el alineado del bloque y del cigüeñal.

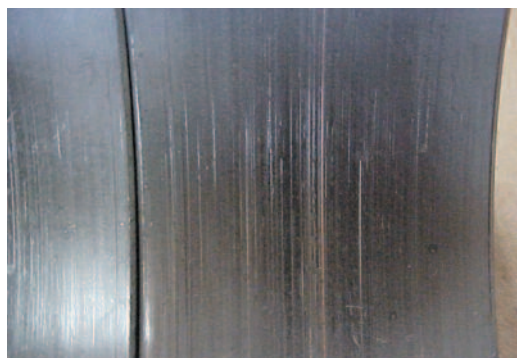
Fig. 8.2.6 Cojinetes de biela contaminados y con rayas circunferenciales

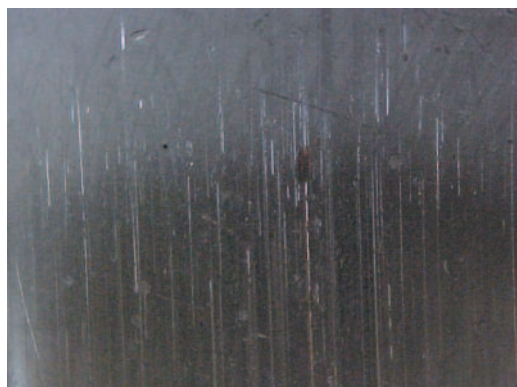
Fig. 8.2.7 Foto ampliada de las rayas y de los cuerpos extraños en el cojinete

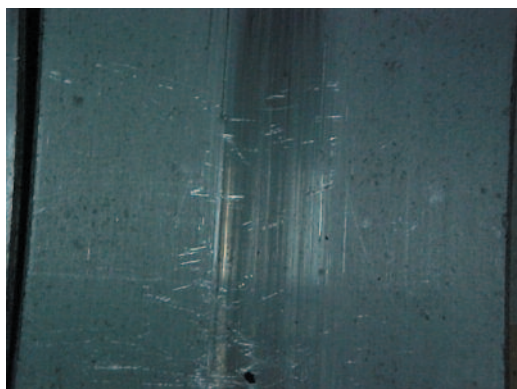
Fig. 8.2.8 Cojinetes de biela contaminados y con rayas circunferenciales en la dirección del hueco de lubricación

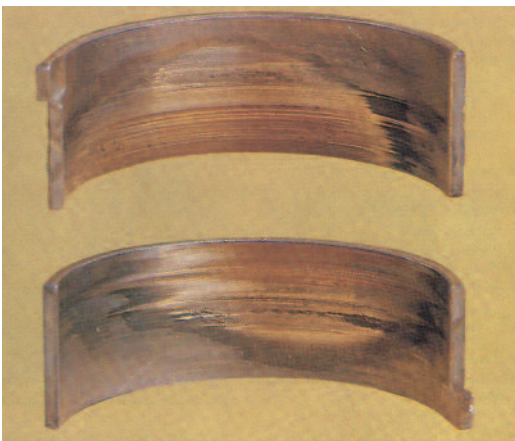
Fig. 8.7

- Áreas de desgaste excesivo en los lados diagonalmente opuestos de cada cojinete.

- Examinar la biela y, si fuera necesario, cambiarla;
- Evitar esfuerzos de torsión en la biela.

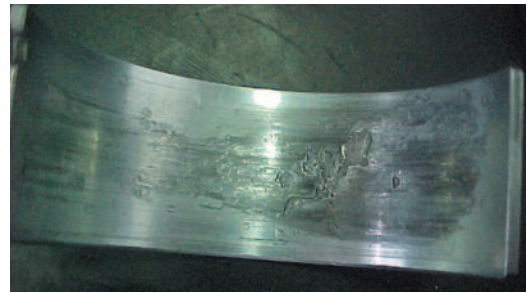
Fig. 8.8.3 Desgaste prematuro

- Elegir la llave adecuada y apretar alternadamente los tornillos para perfecto asentamiento de la tapa;
- Certificarse de que la posición de la tapa está correcta;
- Verificar si el sistema de centrado de las tapas no está alterado o dañado y, si fuera necesario, sustituirlo;
- Sustituir los tornillos de biela y/o bancada, conforme las recomendaciones del fabricante del motor/vehículo;
- Labrar el eje cigüeñal dentro de las especificaciones del fabricante del motor/vehículo.

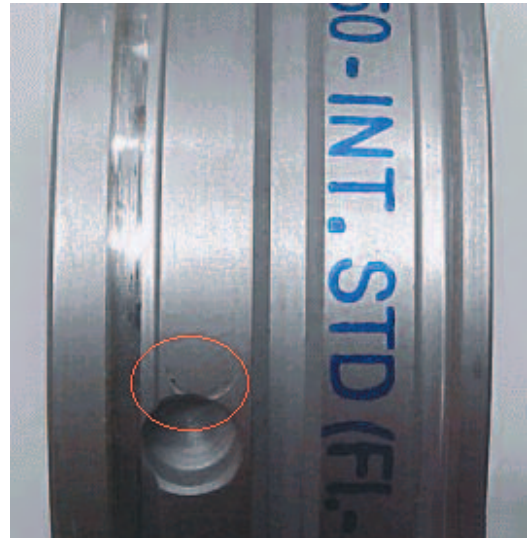
El posicionamiento incorrecto/desplazamiento de la traba también provocará deformación en la pieza, comprometiendo la holgura de aceite (fig. 8.13.1).

Fig. 8.13.1 Marca de la espiga en la parte externa del cojinete

- Evaluar/revisar periódicamente el medidor de apriete;
- Aplicar el apriete recomendado por el fabricante del motor/vehículo;
- Montar el motor siguiendo las recomendaciones del fabricante del motor/vehículo referentes a la utilización o no de cola/adhesivo.

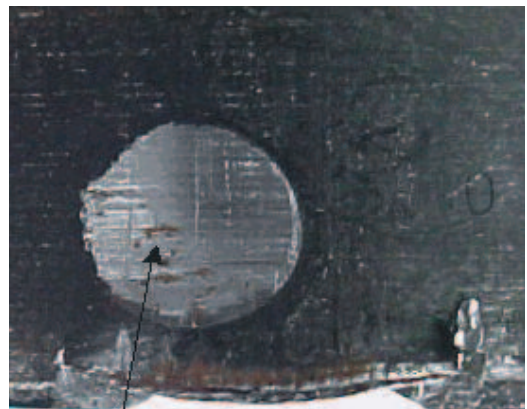
Fig. 10.2.6 Marca externa provocada por el cuerpo extraño

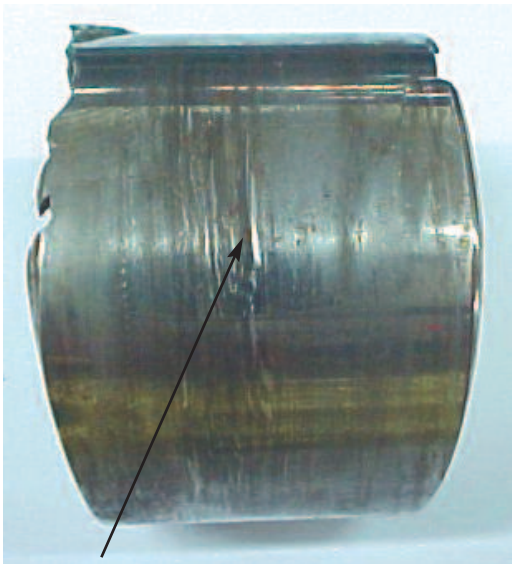
Fig. 10.3.1 Marca del encasquillado incorrecto

- Utilizar herramientas adecuadas para la instalación de los bujes en el alojamiento;
- No utilizar la pieza deformada.

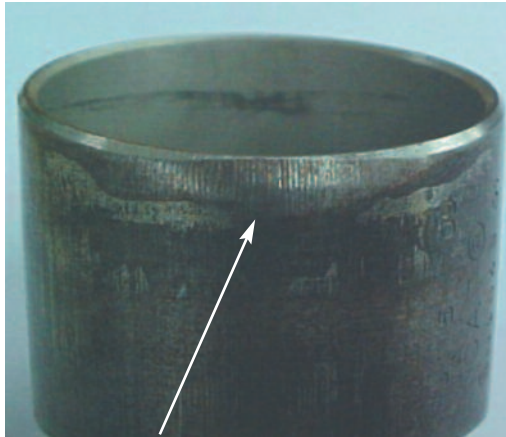
Fig. 10.3.2 Marca del encasquillado inclinado

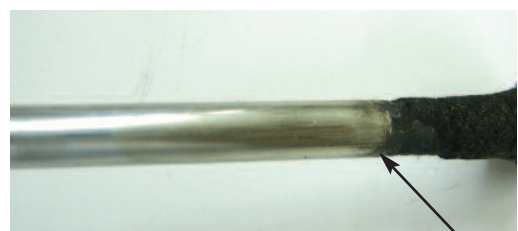
- Residuos de la combustión. Los residuos de carbono generados en la combustión pueden fijarse en la parte inferior del vástago levanta válvulas y comprometer la holgura entre el vástago y la guía en la región e iniciar el gripaje (fig. 11.1.4).

Fig. 11.1.4 Gripaje en función de residuos fijados en el vástago

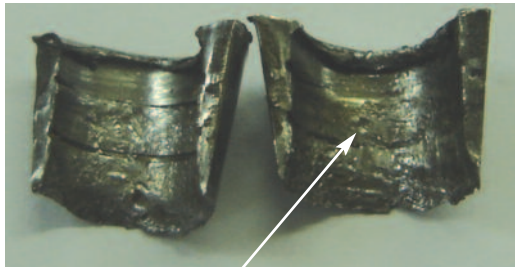
- Podemos considerar como factores que causan este tipo de falla los resaltos irregulares/daños del árbol de levas y de las trabas, holgura excesiva en el regulado de válvulas y fluctuación de la válvula (fig. 11.4.1 a 11.4.4).

Fig. 11.4.2 Traba dañada

- Sustituir las trabas y probar los resortes de válvulas, así como efectuar el regulado correcto de la holgura de válvulas.

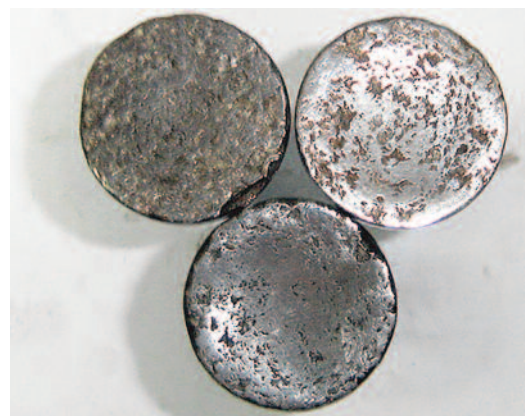
- El reaprovechamiento inadecuado del árbol de levas, o mismo del balancín, causa deformaciones y desgaste en los botadores en función de la mala distribución de las fuerzas actuantes en la base/leva (fig. 12.3.1 a 12.3.4).

Fig. 12.3.1 – Desgaste y deformación de la base

- Verificar las dimensiones de las levas ajustables y del balancín.

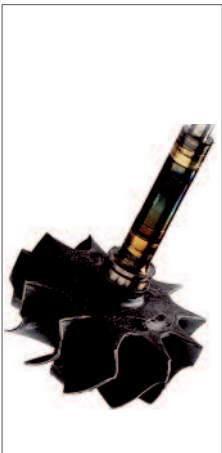
Fig. 13.1.1.4 - Collar centrífugo
